Röntgenologische controle tijdens het vervaardigen van suprastructuren op implantaten

Casus

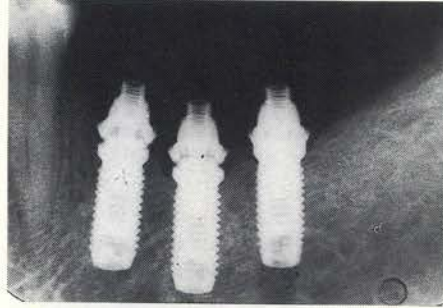
Afb. 1. Röntgenologische controle van de aansluiting van de pijlers op de implantaten. De twee anteriore pijlers sluiten niet aan (links). Correcte aansluiting (rechts).

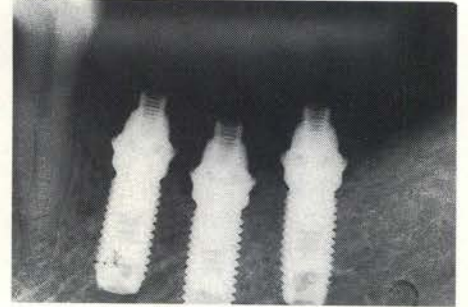
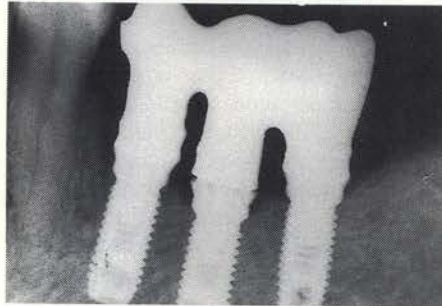
Vervolgens werden de abutments, omgevende mucosa en tandboog afgedrukt waarbij afdrukkajes de juiste lokatie van de abutments moeten garanderen. Dat kan echter alleen indien zij exact aansluiten, hetgeen hier achteraf niet het geval bleek: de suprastructuur paste niet op de middelste abutment (afb. 2). Na het doorzagen van de suprastructuur kwam deze goed op zijn plaats.

Zoals op de röntgenfoto's is te zien, liggen de abutments in deze casus relatief ver subgingivaal, vooral de middelste. Hierdoor is de toegankelijkheid beperkt en wordt de afdrukprocedure bemoeilijkt. In deze gevallen is het raadzaam abutments toe te passen die langer zijn, waardoor visuele inspectie beter mogelijk is. Deze abutments zijn beschikbaar (bijv. Bränemark type EsthetiCone® met 1, 2 of 3 mm randhoogte).

Afb. 2. Röntgenologische controle van de aansluiting van de suprastructuur. Suprastructuur sluit niet aan op middelste pijler (links). Na doorzagen past de suprastructuur in onderdelen op de pijlers (rechts).

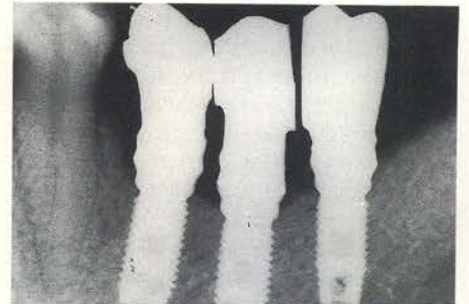
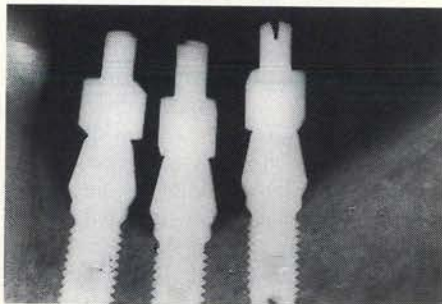
Afb. 3. Röntgenologische controle van de aansluiting van de afdrukkajes.

In situaties waarbij geen directe controle van de afdrukkajes mogelijk is, dient men de aansluiting röntgenologisch te controleren, zoals dit na plaatsing van de abutment standaardprocedure is (afb. 3 en 4).

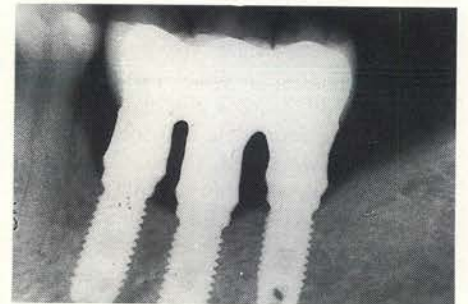
Afb. 4. De suprastructuur op zijn plaats.
