CASUÏSTIEK

GESTOORDE ONTWIKKELING VAN EEN OVERTALLIG ELEMENT

DOOR H. BOS

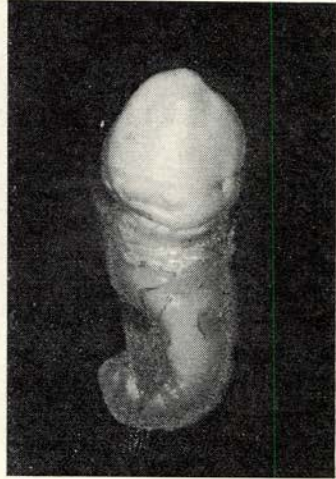
Fig. 2

Tenslotte werd het verwijderde element onderzocht. De kroon had de vorm van een melkcuspidaat (fig. 2) terwijl de radix die van een premolaar vertoonde (fig. 3). Genetisch is dit evenwel onmogelijk. Wat was het dan wel?
