CASUISTIEK

VIII (slot). GECOMBINEERDE CHIRURGISCHE, ORTHODONTISCHE EN PROTHETISCHE THERAPIE

H. BROUWER

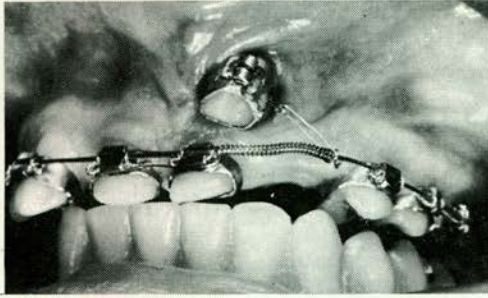
Afb. 9.

Pas twee maanden later kon +3 worden gebandeerd. Op de in afb. 9 aangegeven wijze werd +3 verder om +2 heen gereguleerd en later met behulp van zeer geringe kracht (± 30 gram) omlaag gebracht (afb. 10).

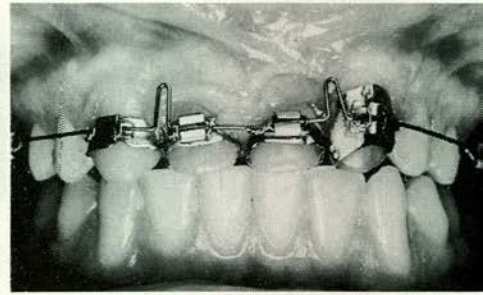
Afb. 13.

Dit geschiedde met een dunne, soepele „closing-arch” van 0,4 mm „Australian wire”. Na verwijdering van de vier premolaarbanden werd de stabilisatie van het front ingeleid en de overgebleven diastemen gesloten (afb. 13).

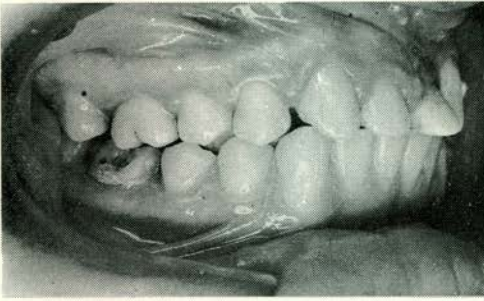
De foto's van afb. 15a, b en c tonen aan, dat zogenaamde reversetordering van +2 orthodontisch gezien gewenst zou zijn geweest.
