POST ACADEMIAM

GEFRACTUREERDE BOVENINCISIEVEN – EEN RAAKPUNT
TUSSEN CONSERVERENDE TANDHEELKUNDE
EN ORTHODONTIE

E. KRIJGERS JANZEN

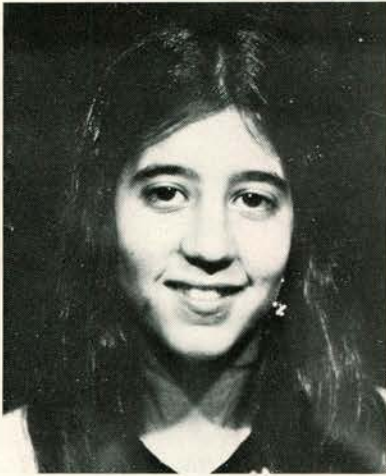
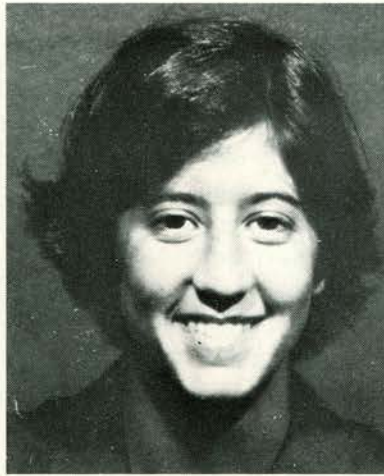
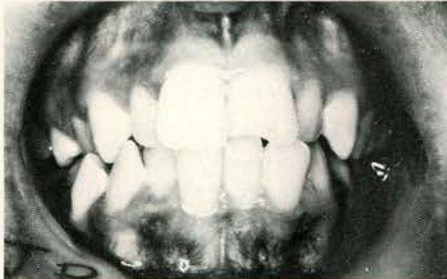
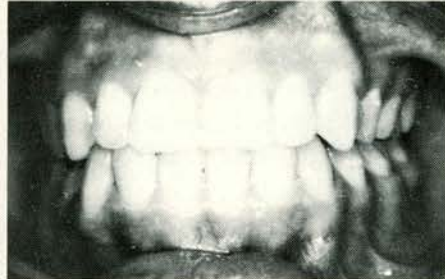
Afb. 1. Patiënt 1 (J.K.). De afstand van de fractuurlijn tot de incisale rand bedroeg 1,5 mm. Het gefractureerde element werd over een zelfde afstand geëxtrudeerd. Het overblijvende deel van de incisale rand werd na de extrusie zodanig beslepen, dat een esthetisch en functioneel bevredigend resultaat werd bereikt. Er bestond in dit geval geen indicatie tot intrusie van naburige elementen, aangezien de beet niet diep was en er geen overmatige hoeveelheid tandvles tijdens het lachen zichtbaar werd.

Het is moeilijk vaste regels te stellen omtrent de mate van extrusie die mogelijk is, omdat de omstandigheden van geval tot geval verschillen. Mijn ervaring is echter dat de mate van extrusie in de meeste gevallen tot 1,5 mm beperkt moet blijven (afb. 1 en 2). In gevallen waar de afmeting van het afgebroken fragment meer dan 1,5 mm bedraagt, is het raadzaam een extrusie van $\pm 1,5$ mm te combineren met intrusie van de naburige elementen (tabel I).

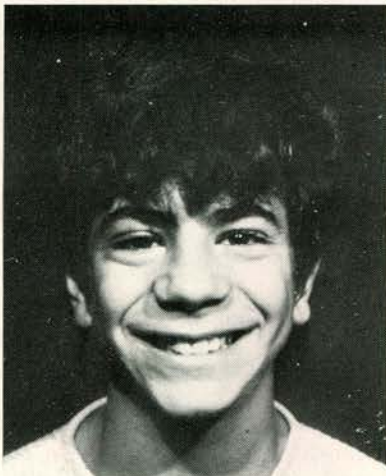
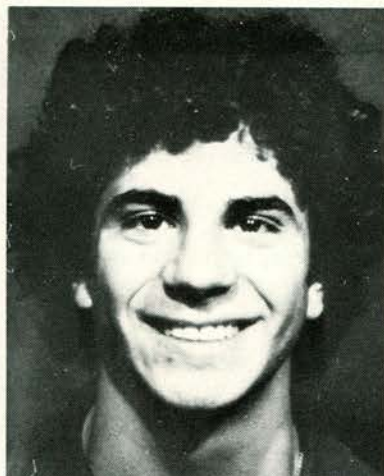
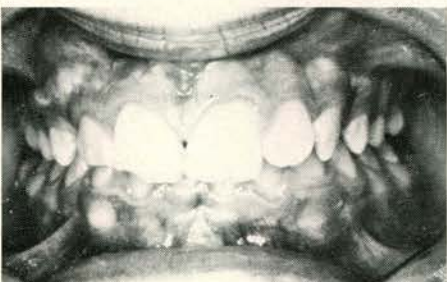
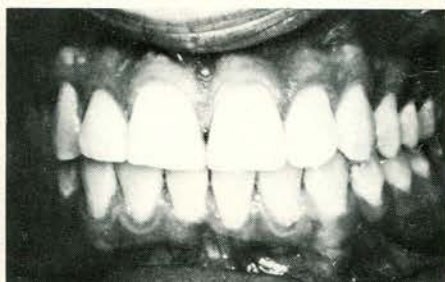
Afb. 2. Patiënt 2 (M.C.). De afstand van de fractuurlijn tot de incisale rand bedroeg 1,5 mm. Het gefractureerde element werd slechts in geringe mate geëxtrudeerd ten opzichte van de naburige elementen. Hier werd de correctie merendeels verkregen door intrusie van de naburige elementen, omdat sprake was van een diepe beet.

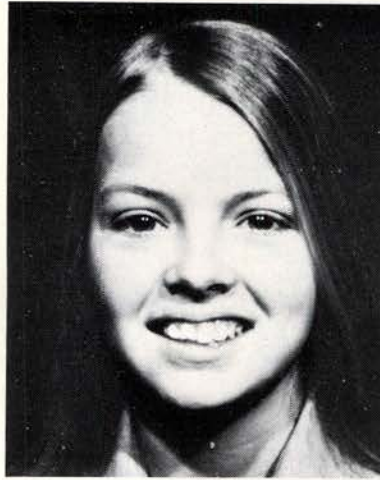
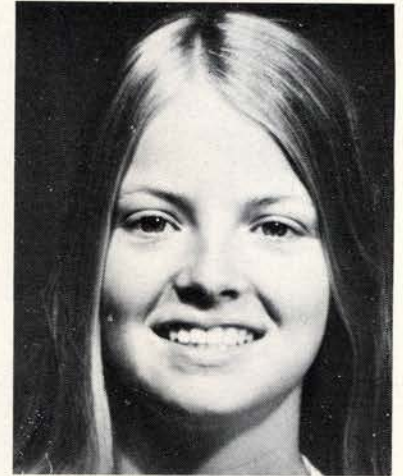
Afb. 3. Patiënt 3 (K.K.). De afstand van de fractuurlijn tot de incisale rand bedroeg 1,8 mm. Het gefractureerde element werd slechts in geringe mate geëxtrudeerd. De correctie werd merendeels bewerkstelligd door middel van intrusie van de naburige elementen, omdat een diepe beet bestond en te veel tandvlees tijdens het lachen zichtbaar was. De juiste mate van intrusie heeft, te zamen met een geringe extrusie van het gefractureerde element de hoeveelheid zichtbaar tandvlees op gunstige wijze verminderd.

Deze intrusie van naburige frontelementen heeft een bijzonder voordeel in gevallen waar een diepe beet wordt aangetroffen en vooral wanneer bij het lachen een overmatige hoeveelheid tandvlees zichtbaar wordt. Een goed gedoseerde intrusie van de aangrenzende snijtanden levert, te zamen met de benodigde extrusie van het gefractureerde element, dikwijls een aanzienlijk verbeterde lachlijn op, in die zin dat tijdens het lachen veel minder tandvlees zichtbaar wordt (afb. 3). Deze gecombineerde methode van extrusie en intrusie stelt de orthodontist tevens in de gelegenheid, wat diepere fracturen met succes te corrigeren (afb. 4 en 5).

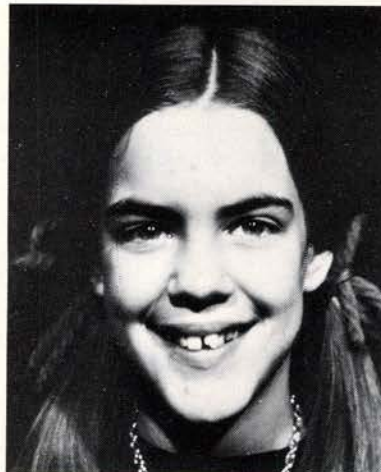
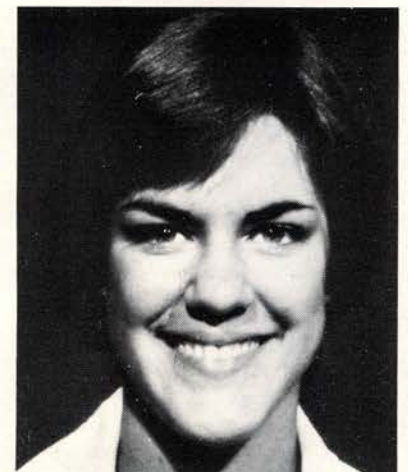
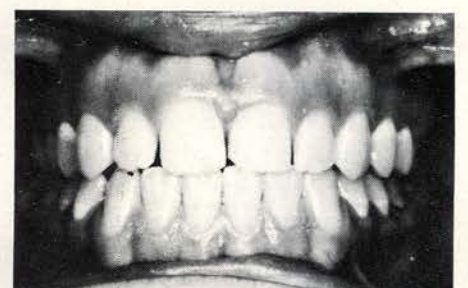
Afb. 4. Patiënt 4 (K.M.). De afstand van de fractuurlijn tot de incisale rand bedroeg 2,8 mm. Intrusie van de naburige elementen was niet geïndiceerd omdat geen diepe beet bestond. De niet-gefractureerde centrale bovenincisief werd slechts 0,8 mm geïntrudeerd. De overige correctie werd verkregen door extrusie van het gefractureerde element over een afstand van 1,6 mm. Verdere extrusie werd niet overwogen omdat dan teveel substantie van het gefractureerde element zou moeten worden verwijderd. De mesiale hoek toont nog een klein restant van het oorspronkelijke fractuurdefect (0,4 mm). Correctie hiervan lijkt niet nodig, tenzij de patiënt deze kleine onvolkomenheid later als hinderlijk zou onder vinden.

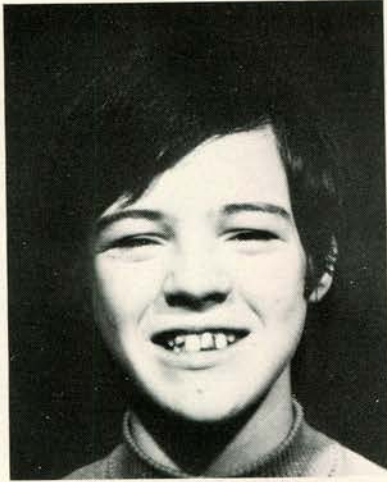
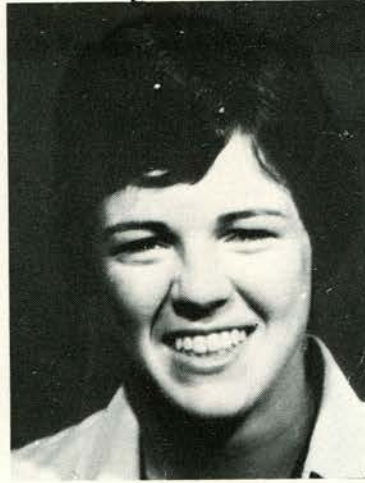
Afb. 5. Patiënt 5 (J.H.). De afstand van de fractuurlijn tot de incisale rand bedroeg 3,5 mm (niet zichtbaar omdat de getroffen linker centrale bovenincisief een tijdelijke vervanging draagt). Het element werd over een afstand van 1,0 mm geëxtrudeerd, terwijl het rechter buurelement over een afstand van 1,0 mm werd geïntrudeerd. Verdere intrusie van deze tand was ongewenst, omdat hier slechts sprake was van een geringe diepe beet. Het resterende fractuurdefect bedroeg na orthodontische correctie nog maar 1,5 mm. Deze afstand werd met een composietrestauratie overbrugd.

Bij de uitgebreide fractuur van de rechter boven laterale incisief bedroeg de afstand van de fractuurlijn tot de incisale rand 4,5 mm. De fractuurlijn lag ter hoogte van de interdentale papillen. De omvang van dit defect werd door de behandelende tandarts te groot geacht om

via de 'acid-etch'-methode te worden behandeld. Deze vorm van restauratie werd echter mogelijk gemaakt door extrusie van het gefractureerde element over een afstand van 1,5 mm. Door de reeds genoemde intrusie van de aangrenzende centrale incisief over een afstand van 1,0 mm werd de afstand van de fractuurlijn tot de incisale rand tot 2,0 mm gereduceerd. Het thans nog ontbrekende deel van I₂ s.d. kon nu eenvoudig met een composiet volgens de 'acid-etch'-methode worden gerestaureerd. Hierdoor verviel tevens de noodzaak van het aanbrengen van retentiepin- nen: een groot voordeel, omdat in nagenoeg alle gevallen binnen enkele jaren dentineverkleuring ter plaatse optreedt, door microlekka- ge (Jordan c.s., 1977).
