## EEN KLEURRIJKE METHODE VOOR DE RESTAURATIEVE BEHANDELING VAN GEFRACUREERDE FRONTELEMENTEN

W. E. VAN AMERONGEN  
H. J. DE KLOET

Uit de vakgroep Conserverende Tandheelkunde  
(afd. Kindertandheelkunde)  
van de Vrije Universiteit te Amsterdam.  
Voorzitter: Prof. Dr. C. O. Eggink.

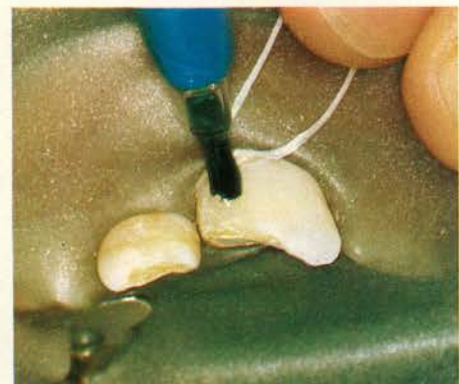
Afb. 2. Het gefractureerde element en de aangrenzende vlakken van de buurelementen worden bedekt met een dunne laag doorzichtige lak.

Bij het gebruik van vulmaterialen die nagenoeg dezelfde kleur bezitten als het te restaureren element, blijkt het uiterst moeilijk te zijn de preparatiegrens terug te vinden tijdens het afwerken van de restauratie. Om de overgang tussen geprepareerd en niet-geprepareerd tandweefsel duidelijk zichtbaar te maken, wordt hier gebruik gemaakt van rode nagellak als contrastmiddel. Om te voorkomen dat de nagellak in al dan niet door het trauma veroorzaakte haarscheuren of barstjes trekt, worden het gehele element en de aangrenzende delen van de buurelementen eerst bedekt met een dunne laag doorzichtige lak (S. S. White varnish®) (afb. 2).

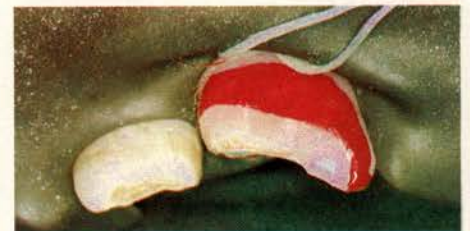
Afb. 4. Door de lak heen is de bevel geprepareerd. De preparatiegrens is duidelijk te zien.

Eventueel aanwezige cariës wordt verwijderd. Vermeden dient te worden ondersnijdingen aan te brengen. Vervolgens wordt in het glazuur een bevel aangebracht rondom de fractuurlijn, met behulp van diamantfi-neerboren (labiaal: vlamvorm; palatinaal: peervorm). De bevel dient ongeveer 2 mm breed te zijn en maakt een hoek van ongeveer 20° met de oorspronkelijke contour van het beslepen vlak. Deze bevel wordt dus als het ware door de aangebrachte lakken heen geslepen, waardoor samen met het oppervlakkige glazuur de lakken verwijderd worden (afb. 4). Ap-

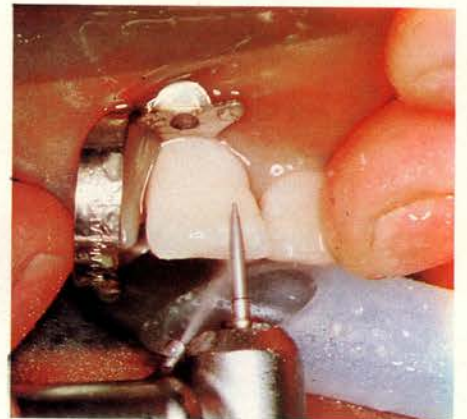
Afb. 8. Zonder de nagellak is het verschil tussen glazuur en composietmateriaal tijdens het afwerken nauwelijks te zien.

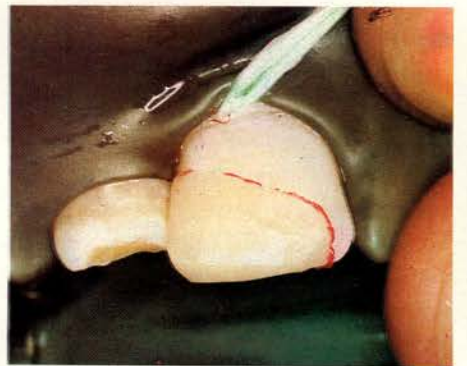
Afb. 9. De preparatiegrens is bijna bereikt. Het dunne randje nagellak geeft duidelijk aan waar de restauratie nog overhangt.

Beschadiging van gaaf glazuur wordt op deze wijze tot een minimum beperkt. Eventueel nog aanwezig over-

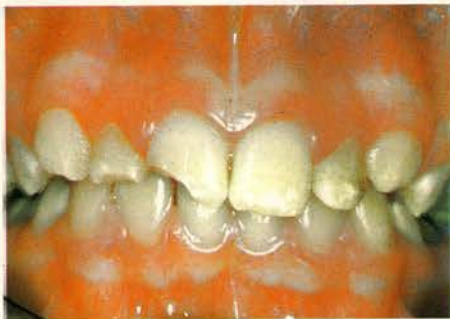
Afb. 10. Overzicht vóór de behandeling.

tollig materiaal op het proximale vlak dat het beste kan worden opgespoord met behulp van dental floss, wordt verwijderd met een fijne schuurstrip. De definitieve afwerking vindt eventueel plaats met een speciaal voor composieten vervaardigde polijstpasta (Davidson en Tas, 1978). Tenslotte worden occlusie en articulatie gecontroleerd. Het begin- en eindstadium is nog eens te zien in afb. 10 en afb. 11.

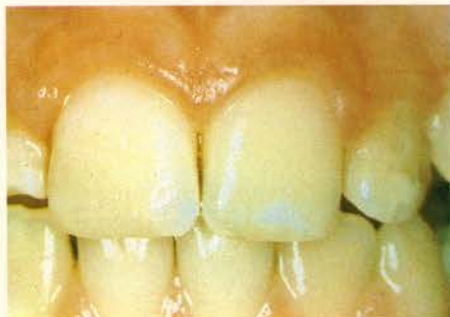
Afb. 11. Het gerestaureerde element.

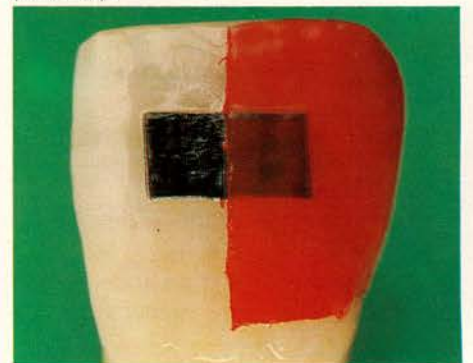
Afb. 12. Op een incisief is een stukje plakband (zwart) bevestigd. Vervolgens werd het gehele labiale vlak bedekt met een dunne laag blanke lak en voor de helft ook nog met rode nagellak.

Bescherming van niet te etsen tandweefsel door de aan te brengen lakken (etsgrond-simulatie), moge blijken uit de volgende proefopstelling: een in formaline bewaard gebitselement met een gaaf buccaal vlak wordt voorzien van een klein stukje plakband, waarna het gehele vlak wordt bedekt met een dunne laag doorzichtige lak. Eén helft wordt bovendien voorzien van een laag rode nagellak (afb. 12).

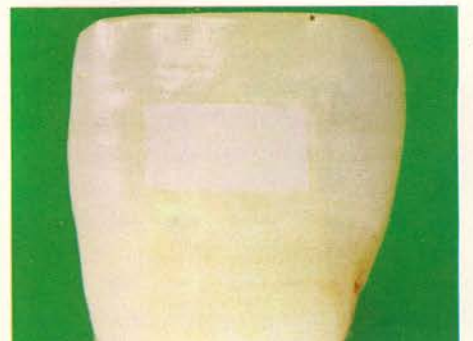
Afb. 13. Na verwijdering van het plakband is etsvloeistof geapliceerd. Ontaan van de lakken blijkt het element alléén ter plaatse van het venster te zijn geëtsd.

Na droging wordt het plakband verwijderd, waardoor een venster van niet door lak bedekt glazuur vrijkomt. Vervolgens wordt geëtsd, gespoeld en gedroogd volgens bovenbeschreven methode, waarna de aangebrachte lakken worden verwijderd (afb. 13).

Duidelijk is te zien hoe de lak als etsgrond heeft gefunctioneerd en dat het niet te etsen glazuur afdoende is beschermd, hetgeen te verwachten was, gezien het onderzoek van Wilson e.a., betreffende impermeabiliteit van diverse lakken (1967).

Opvallend is in deze proefopstelling het hydrofobe gedrag van de beide lakken, waardoor het fosforzuur als het ware naar het te etsen venster wordt gestuwd.
