## ETSBRUGGEN MET VERTINDE RETENTIEVLEUGELS

### RESULTATEN NA DRIE JAAR

J. H. van der Veen, tandarts  
A. E. Bronsdijk, tandtechnicus  
A. C. M. van de Poel, tandarts

Uit de vakgroep Parodontologie,  
Prothetodontie en Sosiodontie van de  
rijksuniversiteit te Groningen.

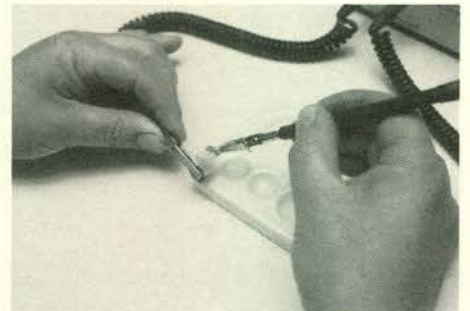
Afb. 2. Het vertinnen van een etsbrug. De O.V.S.-applicator bestaat uit een kathodeklem die op het gietstuk wordt gezet en een viltpuntanode geklemd in een pincet, waarmee de tin-vloeistof wordt opgebracht.

Het vertinnen vond plaats na het passen van de brug in de mond van de patiënt. Direct voorafgaand aan het vertinnen werden de hechtvlakken van de retentievleugels gezandstraald met 50 µm aluminiumoxyde grit. Het vertinnen vond plaats met het O.V.S.<sup>®</sup>-vertinningsstelsel.\*) Hechtsterkteproeven hebben aangetoond dat de procedure optimaal verloopt door twee keer kort te vertinnen bij respectievelijk 6V en 9V.<sup>6</sup> De viltpuntnode werd daartoe bevochtigd met de O.V.S.-vertinningsvloeistof en bij 6V vijf maal licht over het retentie-oppervlak gestreken (afb. 2). Een lichtgrijze tinlaag werd afgezet waar de viltpunt contact had gemaakt met het gietstuk. Daarna werd het gietstuk gespoeld in gedestilleerd water, gedompeld in een O.V.S.-oxydatievloeistof gedurende 30 seconden en weer gespoeld. De procedure werd herhaald bij 9V. Na drogen had het geoxydeerde tinoppervlak een lichtgrijze kleur (afb. 3). Elk contact met het vertinde oppervlak werd vervolgens vermeden. De etsbrug werd alleen vastgehouden aan de pontic.

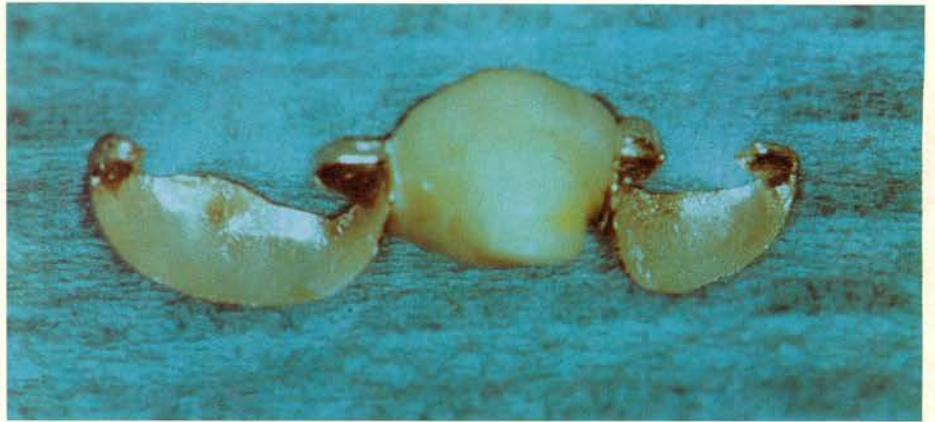
Afb. 3. Een etsbrug voor een onderpremoelaar. De retentievleugels zijn gezandstraald (matglans).

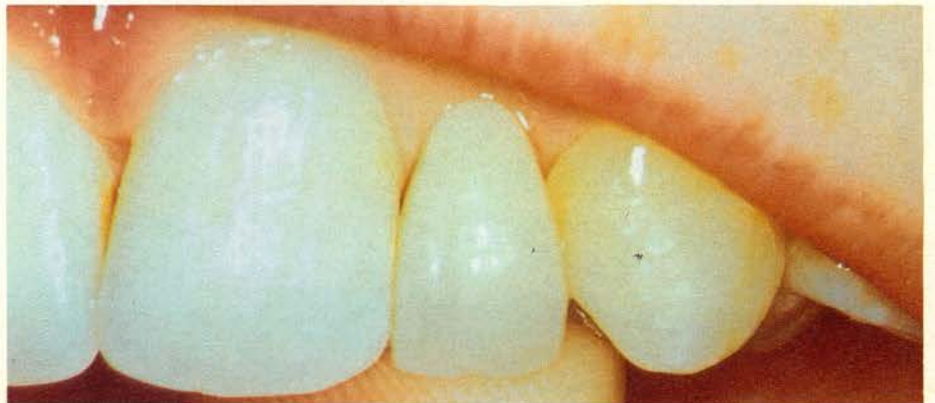
Afb. 4b. De etsbrug wordt gepast voordat de retentievleugels zijn vertind.

agent werd aangebracht op zowel het glazuur als de retentievleugels en tot een dunne film uitgeblazen. Dan werd het composiet op de retentievleugels aangebracht. Vervolgens werd de etsbrug op zijn plaats gebracht en gefixeerd onder vingerdruk. Indien een grote overmaat composiet aanwezig was, werd dit in nog onverharde toestand verwijderd. Na het verharde werd het composiet aan de randen glad afgewerkt met fijne diamantboren en scalers. Meestal was na het afwerken een smalle rand composiet zichtbaar rond de retentievleugels. Deze rand vormde een gladde overgang van retentievleugel naar glazuur. De occlusie werd gecontroleerd en eventueel aangepast. Er werd voor gezorgd dat het bestaande occlusie/articulatiepatroon niet door de etsbrug werd veranderd. De proximale en mucosale vlakken werden met tandzijde gecontroleerd op composietresten. Tenslotte werd de patiënt geïnstrueerd hoe de mucosale kant van de etsbrug en het worteloppervlak van de pijlers kan worden gereinigd. De patiënten werden elk half jaar gecontroleerd. In afbeelding 4 wordt een voorbeeld getoond van een behandelde patiënt.

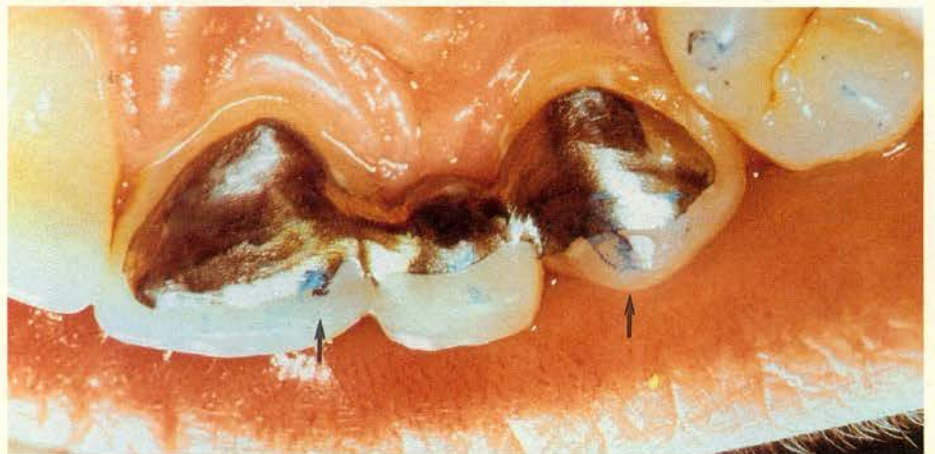
Afb. 4c. Na het plaatsen van de brug wordt gecontroleerd of het bestaande occlusie-articulatiepatroon niet is veranderd.
