# De pulpa en restauratiemateriaal

J.G.A. Advokaat, tandarts

ADVOKAAT JGA. De pulpa en restauratiemateriaal. Ned Tijdschr Tandheelkd 1990; 97: 101-3.

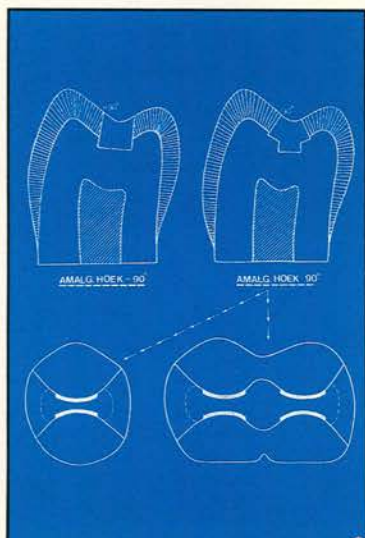
Afb. 1. Schematische voorstelling van een preparatie met een rechte amalgaamhoek.

In het amalgaam-project van de Katholieke Universiteit Nijmegen en de Vrije Universiteit te Amsterdam is onderzoek gedaan naar de randbreuk van amalgaamrestauraties. In een deelexperiment is onderzocht of de hoek die het occlusale vlak van de restauratie maakt met de opstaande caviteitwand van invloed is op (de mate van) randbreuk. Het bleek dat bij hoeken van 90° minder randbreuk optreedt dan bij hoeken kleiner dan 90° (afb. 1 en 2).

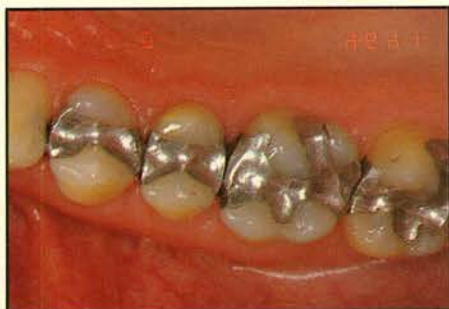
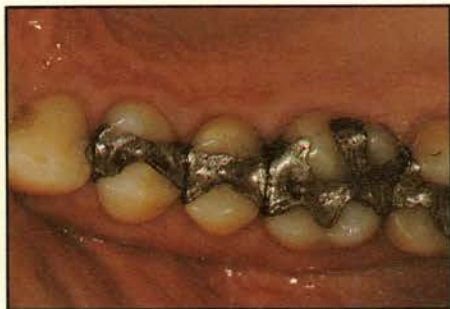
Afb. 2a en b. Effect van de amalgaamhoek, bij element 14 < 90° en bij 15 > 90°, na 2 en 9 jaar.

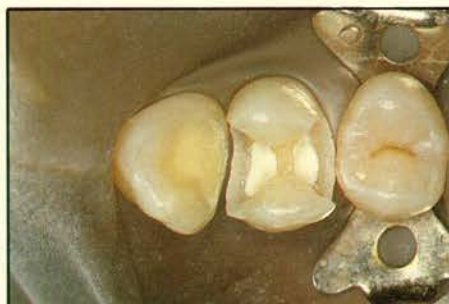
Afb. 3a en b. Preparatie zonder en met zilversuspensie.

af te sluiten door vóór het restaureren met amalgaam een suspensie van zilverpartikels en carboxylaatcement op de caviteitwand aan te brengen.<sup>9</sup> *In vitro* onderzoek wees uit dat de zilversuspensie zowel met de caviteitwand als met het amalgaam een binding aangaat. De resultaten van onderzoek gaven echter aan dat deze binding van geen praktische betekenis is. Restauraties behandeld met een zilversuspensie laten zelfs vaker randbreuk zien dan restauraties zonder. Het hechten van amalgaam aan glazuur en dentine is vooralsnog niet mogelijk (afb. 3a en b; afb. 4a-d).

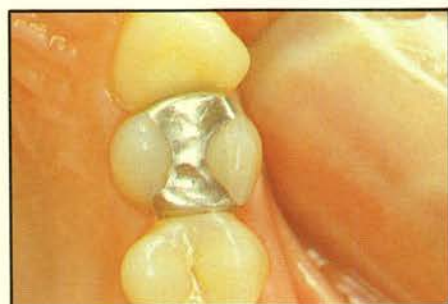
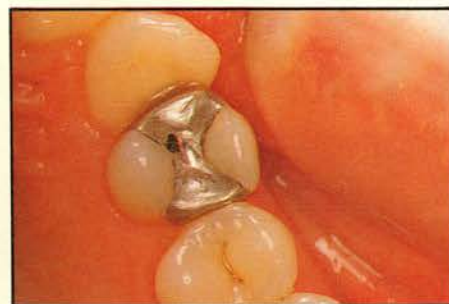
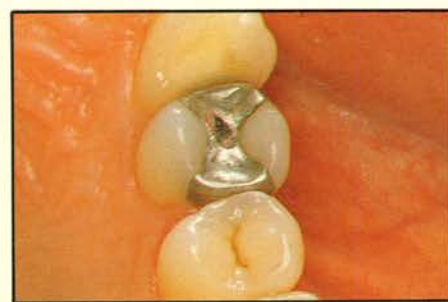
Afb. 4a-d. Effect van het aanbrengen van zilversuspensie op de wanden, na respectievelijk 0, 1, 2 en 9 jaar. Van verminderde randbreuk is geen sprake.

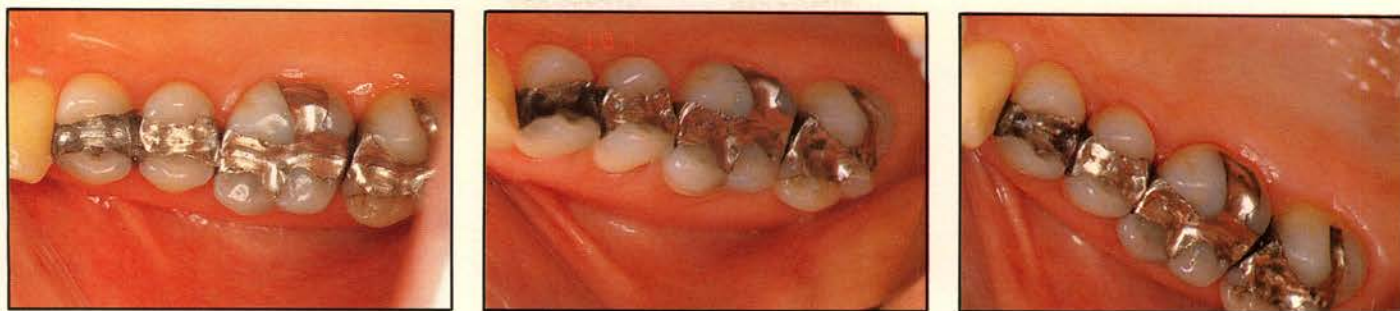
Afb. 5. Legeringseffect na 2, 5 en 9 jaar. Het amalgaam in de eerste premolaar is New True Dentalloy, de andere elementen zijn gevuld met Tytin.

De grootste verschillen in randbreuk worden gezien bij restauraties die zijn vervaardigd van verschillende legeringen (afb. 5a-c). Zo tonen restauraties vervaardigd van Tytin®, een koperrijke legering, veel minder frequent randbreuk na twee jaar dan restauraties van New True Dentalloy®, een conventioneel vijselamalgaam. De resultaten van het amalgaamproject en van ander onderzoek maken duidelijk dat het gebruik van een koperrijk amalgaam de voorkeur verdient. Welk merk moet worden gekozen hangt af van de resultaten van klinisch onderzoek en van de eisen die de gebruiker ten aanzien van de verwerking stelt. De keuze kan niet alleen op resultaten van laboratoriumonderzoek worden gebaseerd, omdat *in vitro* onderzoek niet representatief behoeft te zijn voor het gedrag van het materiaal onder klinische omstandigheden.
