Microlekkage en pulpaprotectie

PENNING Ch. Microlekkage en pulpaprotectie. Ned Tijdschr Tandheelkd 1990; 97: 104-6.

Ch. Penning, tandarts

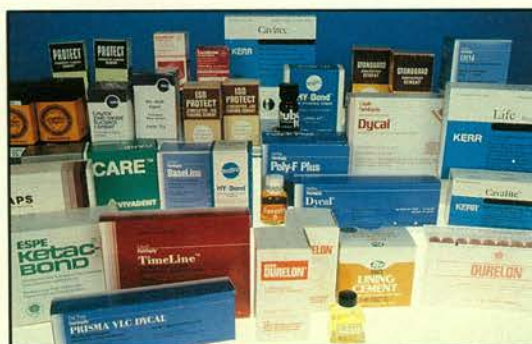
Afb. 1. Een keuze uit de vele materialen voor bescherming van geëxponerd dentine.

Een groot aantal materialen staat ter beschikking (afb. 1) maar ze sluiten lang niet

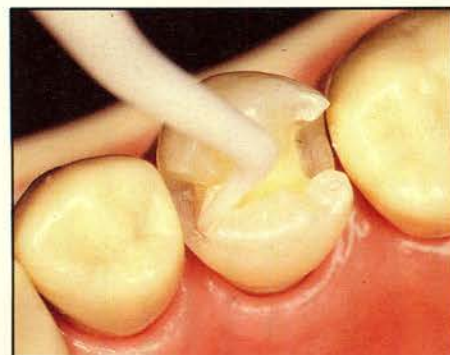
Afb. 5. Polycarboxylaatcement aangebracht met een teflon instrument (Hawe 425-3).

oordeeld. Polycarboxylaatcement bijvoorbeeld heeft de reputatie van lastig te verwerken te zijn, maar het valt nog te bezien in hoeverre hier sprake is van een vooroordeel. Een materiaal zoals Durelon® moet wel anders verwerkt worden dan calciumhydroxydecement. Het moet vrij stevig worden aangemaakt, bij voorkeur met vloeistof van het type 'dun vloeïend'. (Iets duurder, maar wel gemakkelijk, is het gebruik van capsules). Voor het aanbrengen zijn teflon instrumenten geschikter dan metalen omdat het cement er niet aan hecht (afb. 5). Over de effectiviteit van polycarboxylaatcement is geen twijfel mogelijk. De druksterkte komt overeen met die van glasionomeercement. Het wordt niet aangetast door fosforzuur. Belangrijk is dat het hecht aan dentine (net als glasionomeercement) maar niet aan composiet zodat het niet van het dentine kan worden losgetrokken. En ten slotte is er overvloedige evidentie voor de pulpavriendelijkheid. Die blijkt bijvoorbeeld uit een onderzoek waarbij Durelon werd aangebracht op geëxponeerde pulpa's, die met opzet geïnfecteerd waren door de preparaties enkele dagen open te laten. Na drie maanden werd geen ontsteking meer waargenomen.⁹

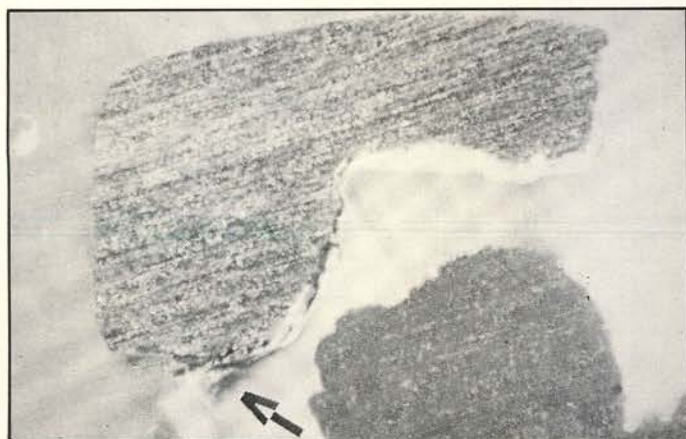
Afb. 3. Doorgezaagde molaar met MO-amalgaamrestauratie en gedeeltelijk opgeloste Dycal-onderlaag. Op de gingivale bodem heeft zich cariës ontwikkeld.

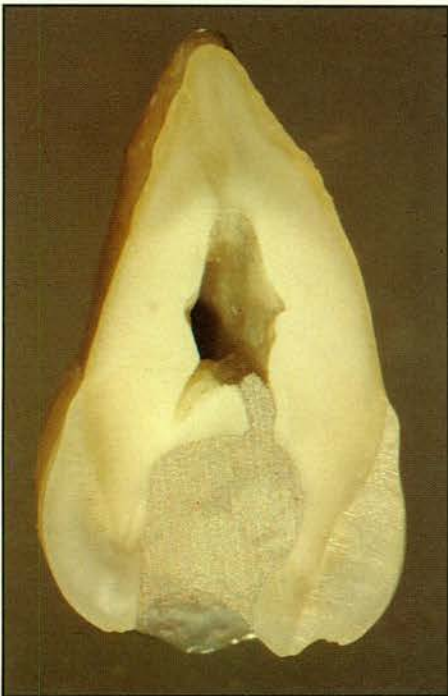
Afb. 6. Pulpa-expositie door krachtig condenserende amalgaam in de pulpakamer doorgedrongen.

Copalite biedt vanzelfsprekend geen bescherming tegen de condensatiedruk. Afbeelding 6 toont een pulpahoren die door de kracht van het condenserende amalgaam in de pulpaholte is geperst. In zulke diepe preparaties is een

cementbodem natuurlijk onontbeerlijk. Daar staat tegenover dat in ondiepe preparaties voor een cementbodem onvoldoende plaats is, terwijl een laagje Copalite van enkele micrometers zonder bezwaar kan worden aangebracht.¹² Tenslotte kan Copalite ook geen bescherming bieden tegen temperatuursinvloeden, ook daarom is in zeer diepe preparaties onder amalgaam een cementlaag onontbeerlijk. Dit alles betekent dat het indicatiegebied van Copalite beperkt moet blijven tot preparaties voor amalgaam, en dat het in diepe preparaties altijd moet worden aangebracht over een bodem van polycarboxylaacement. Calciumhydroxyde- en glasionomeercement komen niet in aanmerking omdat ze worden aangetast door het oplosmiddel van Copalite.^{13 14}
