FOUTEN GEMAAKT BIJ HET VERVAARDIGEN EN AFWERKEN VAN TANDHEELKUNDIGE RÖNTGENFOTO'S

*Uit de afdeling Tandheelkundige Röntgenologie van de Katholieke Universiteit te Nijmegen.
Hoofd: Dr. A. C. M. van de Poel.*

A. C. M. VAN DE POEL

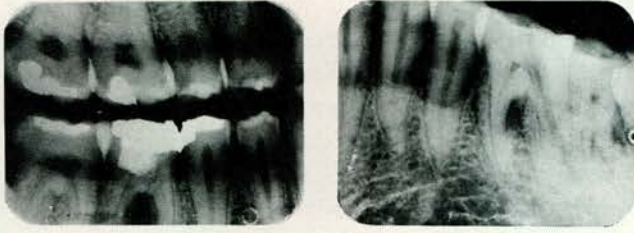
Afb. 1. Ten gevolge van een onjuiste horizontale instelling treedt er een overlap op van de interproximale vlakken van de gebitselementen. Op bitewing-opnamen (links) kunnen daardoor carieuze laesies slecht of geheel niet meer worden waargenomen. Rechts, op peri-apicale opnamen kunnen daardoor de wortels van meer wortelige elementen sterk vertekend worden afgebeeld. Bovendien zijn op deze afbeelding, ten gevolge van het niet evenwijdig plaatsen van de rand van de film met de kauwvlakken van de gebitselementen, de kronen van de premolaren maar gedeeltelijk zichtbaar.

Een onjuiste horizontale instelling: De centrale straal van de röntgenbundel staat niet loodrecht op de tandboog. Gevolg: een overlap van de interproximale vlakken van de gebitselementen (afb. 1.). Op bitewingopnamen kunnen daardoor carieuze laesies slecht of geheel niet meer beoordeeld worden.

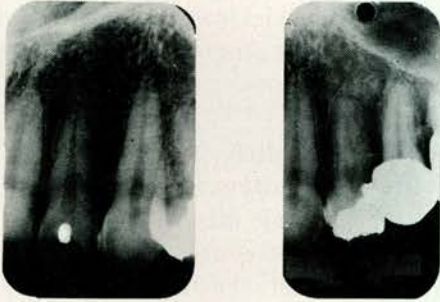
Afb. 2. Links, het distale gedeelte van de kroon van de boven-cuspidaat wordt overlapt door de palatinale knobbel van de eerste premolaar. Rechts, door de centrale straal van de röntgenbundel loodrecht op de richting van de buccale vlakken van de kronen van de premolaar-molaarstreek molaar streek van de bovenkaak te plaatsen, kan dit worden voorkomen.

vlak in het verlengde van de richting van de labiale vlakken van de incisieven ligt. Gevolg: een overlap van het distale gedeelte van de kroon en de palatinale knobbel van de eerste boven premolaar (afb. 2). Dit kan worden voorkomen door de centrale straal loodrecht op de richting van de premolaar-molaar boog te plaatsen (Silha, 1960) (afb. 3).

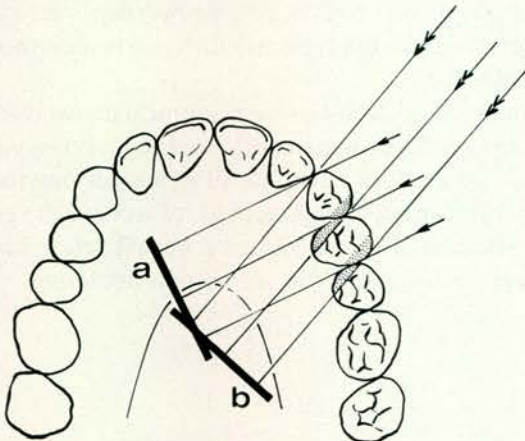
Afb. 3. Een schematische weergave van de invloed van de horizontale instelling op de weergave van de interproximale vlakken van de boven cuspidaat en beide premolaren. a = juist, b = onjuist. (Uit: Silha, R. E. (1960): Horizontal angulation in maxillary cuspid roentgenography.)

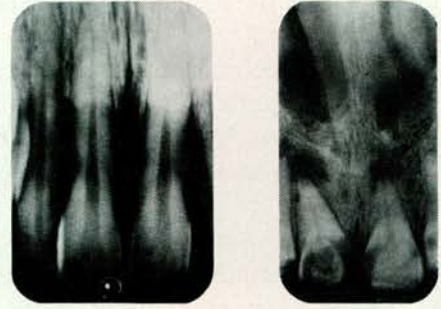
Afb. 4. Tengevolge van een onjuiste verticale instelling worden de elementen te lang (links) of te kort (rechts) afgebeeld. Uit praktische overwegingen verdient te kort de voorkeur, omdat dan nog de peri-apex van de gebitselementen is te beoordelen. Bij verlenging bestaat immers het gevaar dat de apex niet meer op de foto staat afgebeeld.

Een onjuiste verticale instelling: Op peri-apicale opnamen worden de elementen bij een onjuiste verticale instelling te lang of te kort afgebeeld (afb. 4). Bij verlenging van de afbeelding bestaat het gevaar dat de apex niet meer op de foto staat afgebeeld. De eis is dat de apex met minstens 3 à 4 mm van het omgevende bot op de opname zichtbaar moet zijn (Wuerhmann, 1974). Op bitewing-opnamen vallen bij een onjuiste verticale instelling de buccale en linguale knobbels niet op elkaar maar worden deze onder respectievelijk boven elkaar geprojecteerd (afb. 5). Als gevolg hiervan zijn kleine caviteiten op de foto niet te zien en is de hoogte van de top van het interdentale septum niet meer te beoordelen.

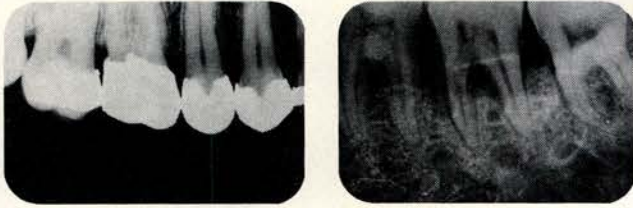
Afb. 7. De film dient zo te worden geplaatst dat het af te beelden element op het midden van de film wordt geprojecteerd en met de rand ± 2 mm boven en evenwijdig aan de kauwvlakken van de gebitselementen. Links, film niet 'hoog' genoeg ingebracht met als gevolg dat het onderste derde deel van de wortels van de gebitselementen met hun omgeving ontbreekt. Rechts, film te 'diep' ingebracht maar weer niet ver genoeg naar achteren geplaatst. Het gevolg is dat het bovenste deel van de kronen van de gebitselementen op de afbeelding ontbreekt, evenals de peri-apex met omgeving van de distale wortel van de 38.

Het plaatsen van de film: Het af te beelden element dient op het midden van de film te staan, de bovenrand ± 2 mm boven en evenwijdig met de kauwvlakken van de elementen. Bij derde molaren geeft dit nogal eens problemen. Gevolg: de bewuste elementen worden niet geheel of geheel niet afgebeeld (afb. 7). De film moet met de voorzijde naar het röntgenapparaat toe geplaatst worden, anders is de opname te licht en is een visgraatstructuur zichtbaar. Dit is het gevolg van de loodfolie in de verpakking (afb. 8).

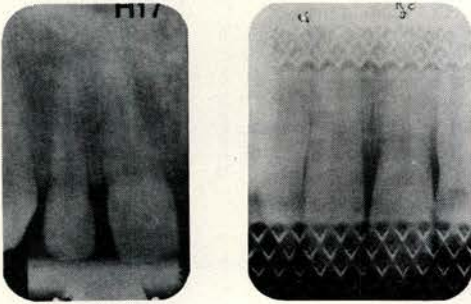
Afb. 8. De films waren tijdens de opname met de achterzijde naar de buis toe geplaatst. Gevolg: een te lichte opname waarop een visgraat (links) of rasterstructuur (rechts) is te zien. Dergelijke foto's zijn slecht tot niet te beoordelen. De elementen van de rechter afbeelding zijn bovendien ten gevolge van een onjuiste verticale instelling te lang afgebeeld.

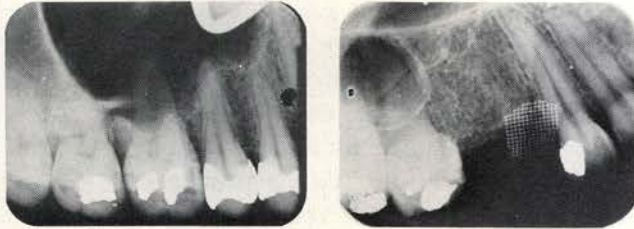
Afb. 23. Links, in de rechter bovenhoek is nog een gedeelte van de bril zichtbaar. Rechts, de weergave van een metalen gaasje, dat ter versteviging in de pariële prothese was aangebracht.

Voordat de opnamen worden gemaakt moeten bril en/of prothesen bij de patiënt worden verwijderd. Deze kunnen de interpretatie storende beelden opleveren (afb. 23).
