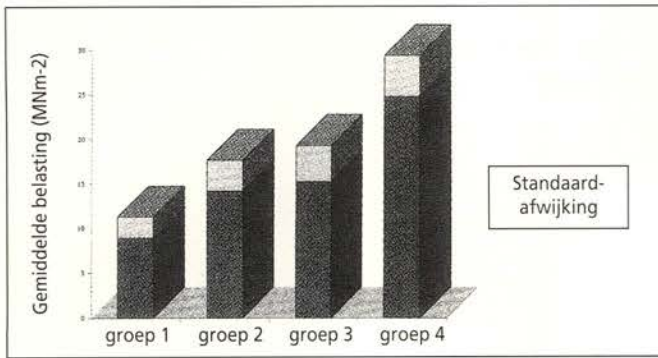
Afb. Vergelijking van de gemiddelde belasting bij breuk voor de testgroepen. Groep 1: Compositopostsysteem, groep 2: roestvrijstalen stift/composietopbouw, groep 3: gegoten gouden stiftopbouw en groep 4: alleen endodontisch behandeld.

Veertig geëxtraheerde gave centrale bovenincisieven en cuspidaten werden willekeurig in 4 groepen van elk 10 elementen verdeeld. De klinische kronen van de elementen in de groepen 1, 2 en 3 werden tot 1 mm boven de glazuur-cementgrens ingekort en met een schouder van 1 mm hoog en breed omslepen. Groep 1 werd met het Compositopost-systeem opgebouwd tot een stiftopbouw met een hoogte van 6 mm boven de schouder. In groep 2 werd een vergelijkbare opbouw vervaardigd met behulp van stalen Parapost-stift van Whaledent en een composiet opbouw-materiaal. Voor groep 3 werd een overeenkomstige gouden stiftopbouw gegoten. De stiften in groep 2 en 3 werden met zinkfosfaatcement vastgezet. Ten slotte werd bij groep 4 alleen een endodontische behandeling door een zo klein mogelijke opening uitgevoerd. De wortels werden vastgezet en de elementen werden onder een hoek van 90° midden op het palatinale vlak tot breuk belast.

De resultaten, zoals ook te zien in de afbeelding, zijn voor het Compositopost-systeem teleurstellend, waarbij bovendien opvalt dat de alleen endodontisch behandelde elementen de grootste belasting weerstonden.
