## Vraag

Bijgaand treft u een röntgenfoto van de 41 van mevrouw X, geboren in 1951. Graag wil ik uw mening weten over het volgende: volgens kaakchirurg A. te B. is de 41 verloren en is implantatie niet mogelijk. Volgens collega B. te C. waar mevrouw op eigen initiatief heen is gegaan, is implantatie wel mogelijk, waarbij hij een stukje bot uit de kin wil transplanteren. Wat is uw behandeladvies? (A. Roos-van de Horst, Roosendaal)

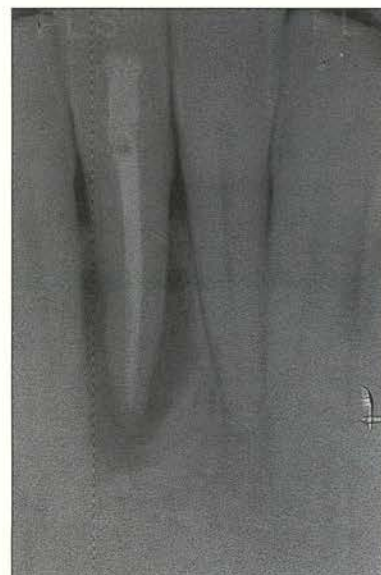
Röntgenfoto van de 41 van mevrouw X. De 41 wordt als verloren beschouwd. Is implantatie mogelijk?

Gezien de grote radiolucentie om de wortel is de 41 als verloren te beschouwen en is spoedige extractie gewenst. De vraag is of na verwijdering van het element een implantaat mogelijk is. De ruimte tussen de buurelementen is groot genoeg voor een smal implantaat. Het probleem zit hem niet in de geringe breedte van het diasteem, maar in de flinke botresorptie rond het element. Het is niet te voorspellen hoe de botsituatie enige tijd na extractie zal zijn. De extractie dient met de nodige zorg te worden uitgevoerd. Om zoveel mogelijk botherstel te krijgen is het noodzakelijk al het ontstekingsweefsel zorgvuldig te verwijderen.

Tijdens de herbeoordeling dient te worden ingeschat of een GBR-procedure nodig is; dat is echter niet eenvoudig. Ook de parodontale toestand van de buurelementen dient tijdens de herbeoordeling worden bekeken. Op de foto lijkt er een diepe pocket mesiaal van de 42 te zitten. In principe zijn er drie behandelingsmogelijkheden:
